## **ACCESSIBILITY OF SPACES FOR LEARNING – LEARNING ABOUT ACCESSIBILITY**

The purpose of the presented research is to identify problems with the orientation and accessibility of the fragment of the "Warta" Campus at Poznan University of Technology and the building of the Faculty of Architecture and the Faculty of Management Engineering (WAWIZ). The new, almost zero-energy building designed by Prof. Sławomir Rosolski meets ecological and pro-environmental requirements to the highest degree and combines them with the perfection of the building's architectural form. The scope of the ergonomic research conducted concerns access to the Warta Campus from the nearest public transportation stop, the route to the WAWIZ building running through the campus, and the first floor of the building. The scope of the research and accompanying workshops also had an awareness-raising (socio-educational) character, ending with a discussion, and were preceded by design classes, where methods were discussed. The results of the accessibility study allowed the identification of the four most significant measures to eliminate existing limitations. The research focused on architectural accessibility only.

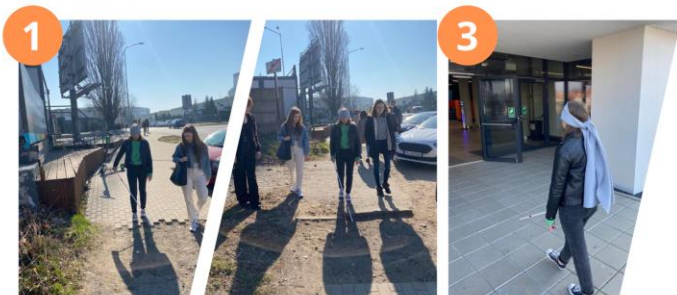
Fig. 3. Sample of infographic poster based on photo survey by the students of Interior Design Course of Study. Source: student team and authors

UNEVEN AND BROKEN SURFACES    NO INFORMATION WHERE IS WAPP

OBSTACLES ON THE ROAD: LEFT SCOOTERS, BROKEN SURFACES

**A-B** ROUTE: Berdychowo stop - main entrance to the building of the Poznań University of Technology

- »»» EVEN OUT PAVING THE SURFACE ON THE WAY NEAR PRINTING HOUSE
- »»» MARK THE ENTRANCE TO THE BUILDING
- »»» REMOVE THE SCOOTERS FROM THE FOOT PATHEN

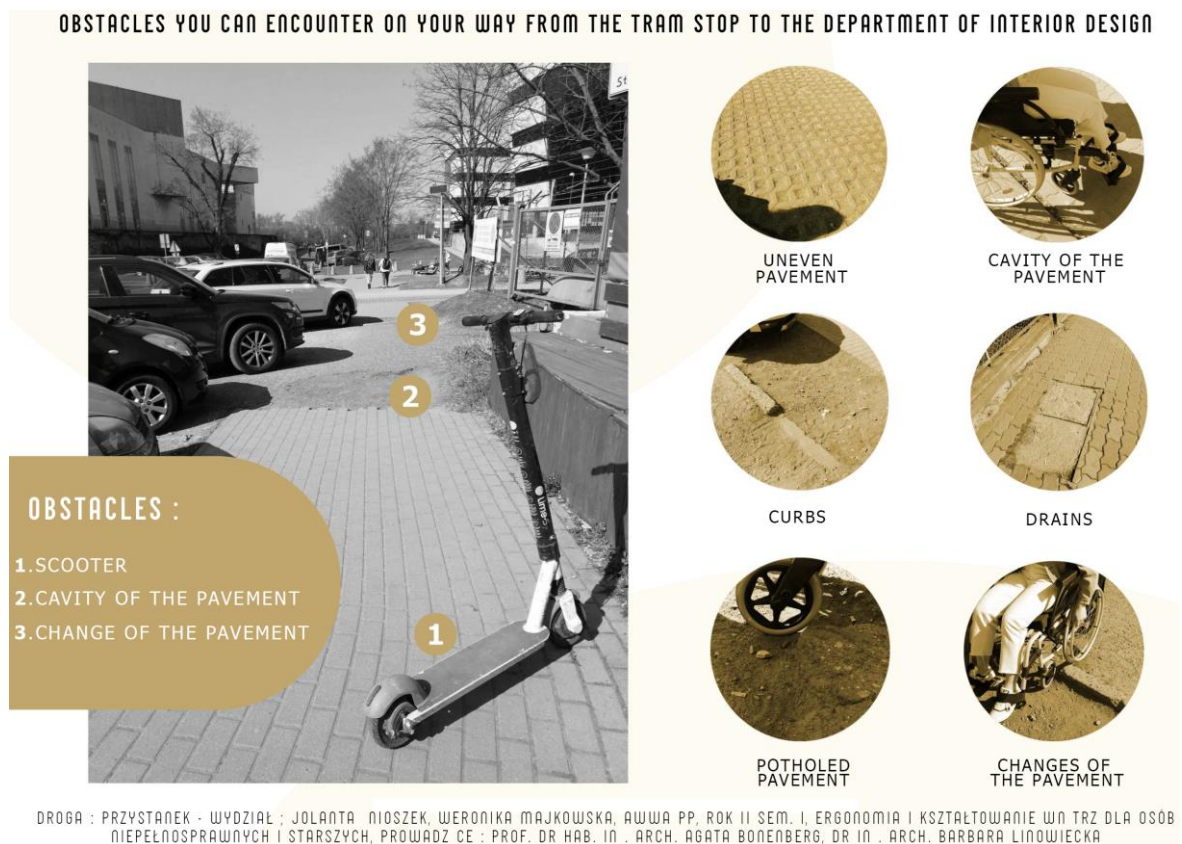
Fig. 4. Sample of infographic poster based on photo survey by the students of Interior Design Course of Study. Source: student team and authors

A complementary part of the survey was the photographic inventory of problematic areas and their representation on infographics. Approximately 300 photos illustrating the spatial or informational constraints encountered were collected during the survey. The photographic material was organized and the most relevant elements were selected based on the infographic boards. Examples of the boards are shown in Figures 3, 4, 5.

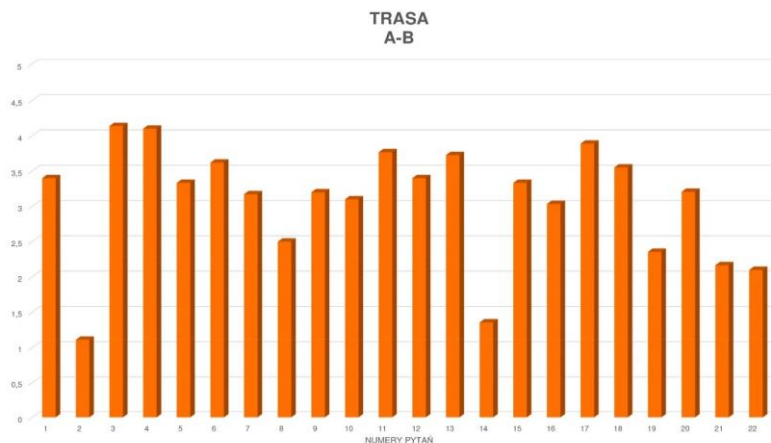
Fig. 6. Audit results from route A-B [compiled by B. Linowiecka].

Chart A-B shows that the distance from the WAWIZ building to the nearest public transportation stop is negatively assessed and that this route is poorly legible. Its weakest points are the lack of information in Braille and the lack of small architectural elements or external furnishings for resting. The results of the closed-ended audit questions from Route A-B are shown in Fig.6. The respondents assessed the technical quality of the elements of the route, including ramps and pavement markings. Also included in the questionnaire were the elements of urban furnishings, and whether they constitute a barrier / an obstacle (Table 1, question 11).

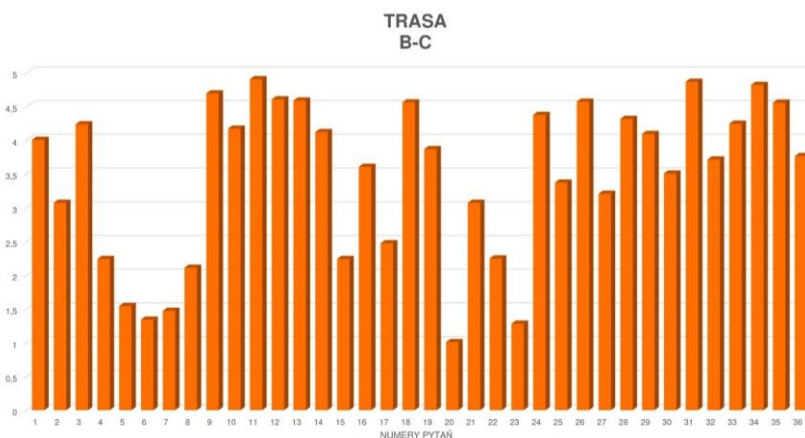
Fig. 7. Audit results from route B-C [compiled by B. Linowiecka].

Chart B-C, on the other hand, shows that the building itself has adequate maneuver spaces and the access routes to the various rooms are comfortable. The building has a well-equipped bathroom designed for persons with disabilities. The weakest element of this space is the lack of information about the building's plan and directions of movement. In particular, there is a lack of signage on the floor for the blind or visually impaired, such as convex elements or changes in surface texture to inform of different functions. The results of the closed-ended questions from Route B-C are shown in Fig.7.
